**Progetto di restauro degli affreschi nella barchessa est  
di Villa Venier a Mira (VE)**

**Relazione tecnica**

Mira, 27 ottobre 2016

Arch. Claudio Albanese

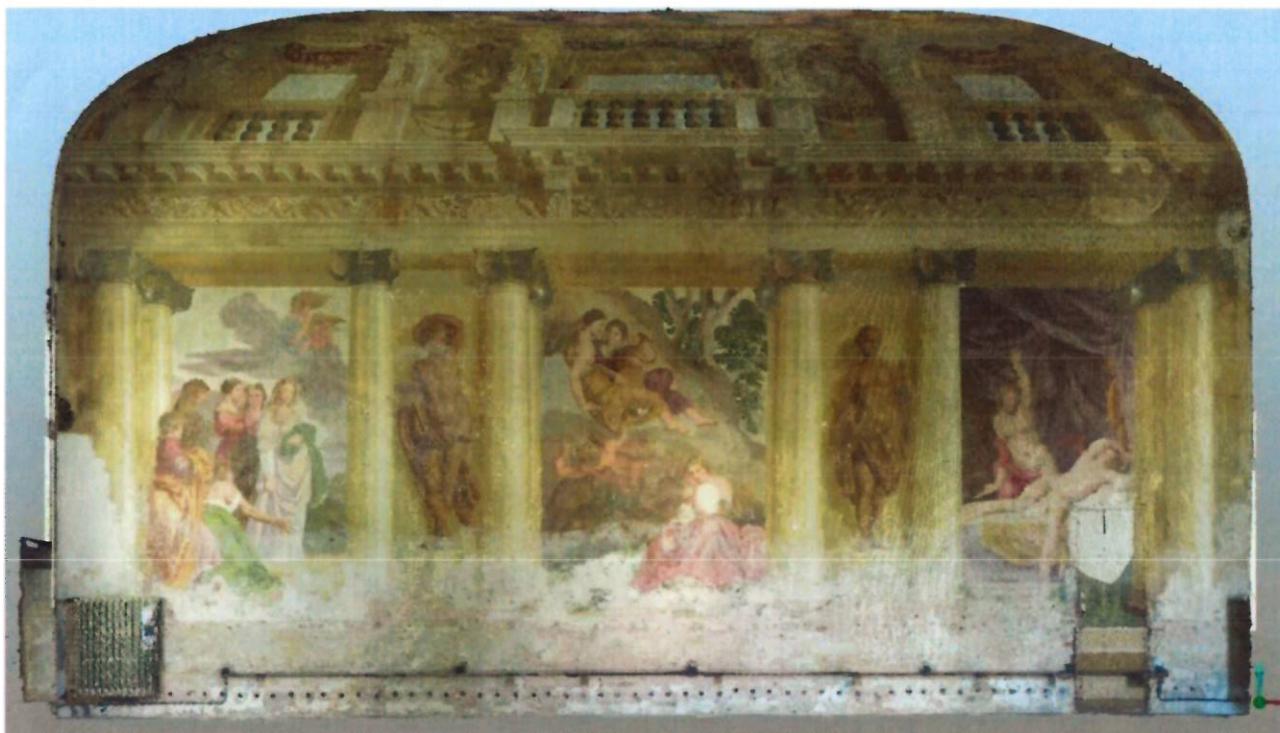
Lo stato di conservazione di questi dipinti murali è molto grave, soprattutto per la parte inferiore delle pareti. La pavimentazione della sala affrescata è in mattonelle in granigliato cementizio, queste poggiate su strato di cemento e questa condizione fa sì che l'umidità del terreno, proprio perché non trova sfogo sulla superficie del pavimento in quanto impermeabile, viene portata, addirittura in pressione, alle pareti affrescate e trasferisce su queste i sali disciolti.

Il fenomeno dell'umidità di risalita ha portato quindi alla imbibizione d'acqua della parte inferiore della muratura, contaminata di materiale organico, nitrati, ed anche minerali e solfati.

E' stato realizzato lo stralcio funzionale relativo al restauro delle facciate della barchessa di levante e sono stati eliminati gli intonaci cementizi, sostituendoli con composti traspiranti con un corretto grado di evaporazione; allo stesso modo è stata svolta la medesima operazione sulle pareti interne alla barchessa, contrapposte al lato affrescato. Inoltre si è provveduto ad aprire una trincea perimetrale sul pavimento cementizio dalla sala, allo scopo di togliere continuità con le pareti affrescate ed interrompere il trasferimento dell'umidità e la migrazione di sali sulle pareti affrescate.

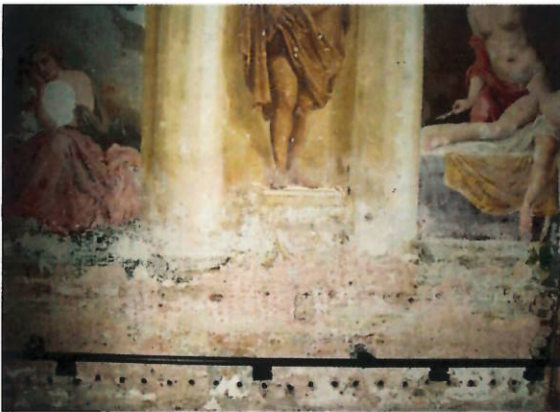
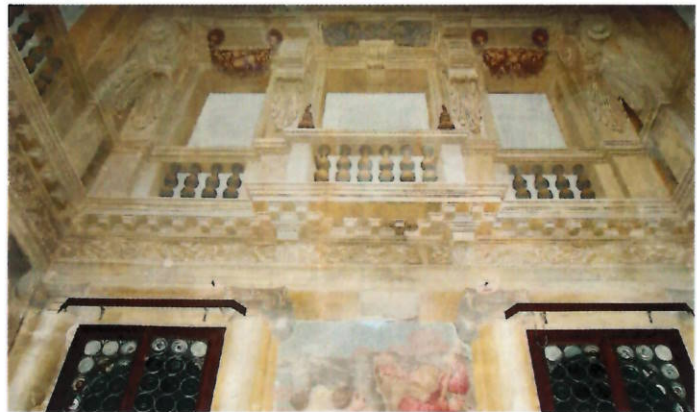
L'eliminazione delle efflorescenze biancastre e delle stuccature incoerenti, associate alla integrazione e ricomposizione pittorica, potranno restituire gli affreschi al loro antico splendore.

E' ora necessario provvedere al recupero dell'apparato pittorico della sala di Psiche nella barchessa di levante di villa Venier mediante il consolidamento e il restauro degli affreschi. Si ritiene di dover procedere alla pulitura delle superfici affrescate, al consolidamento degli intonaci sui punti di distacco, alla stuccatura delle fessurazioni e delle piccole lacune e all'integrazione pittorica con velature ad acquerello.
